TP 6980F
(01/2008)

Issue 01/2008

Rapports de difficultés en service de l'aviation canadienne

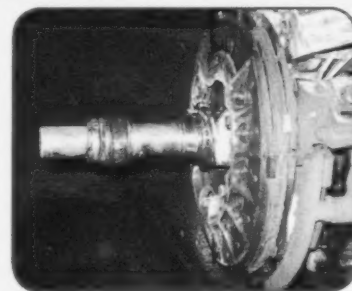
SDR# 20070212010

Un ensemble roue d'un atterrisseur principal — Manquant

Ayant atterri et fait descendre les passagers pour procéder à l'avitaillement en carburant, le pilote a fait le tour de l'aéronef pour aller parler au chauffeur du camion citerne. C'est alors qu'il a constaté qu'il manquait à l'atterrisseur droit tout l'ensemble roue et pneu. Le service de maintenance a immédiatement été prévenu et l'aéronef a été interdit de vol.

Une inspection plus poussée du moyeu de roue a permis de constater que les bagues intérieures du système de roulement, l'écrou et les composants de sécurité étaient toujours en place. L'aéronef avait récemment fait l'objet de travaux de maintenance effectués à l'atelier de réparations d'un constructeur étranger, avant d'être acheté par l'exploitant canadien concerné.

L'ensemble roue du train principal manquant a été trouvé dans une zone située près de la piste en service.

À titre de mesure préventive, les trois autres ensembles roues des trains principaux ont été enlevés et inspectés afin d'en vérifier l'état et la sûreté. Il a été constaté que la surface extérieure des roulements de deux de ces trois ensembles roues avait été enduite de graisse mais que ceux-ci n'avaient pas été garnis de graisse à l'intérieur (conformément aux directives du constructeur). Il a donc été décidé de procéder à leur nettoyage, à leur inspection et à leur réinstallation une fois enduits du lubrifiant recommandé.

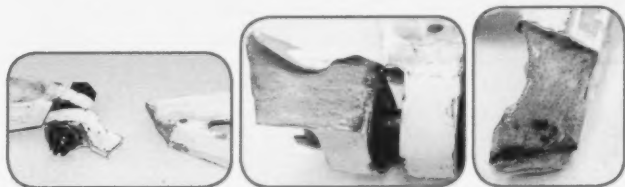
RDS# 20071024010

Rupture d'un compas du train d'atterrissage

Un examen de l'avion a permis de découvrir que le compas inférieur (RÉF. 50810323) du train principal gauche s'était rompu. La rotule a été remplacée, et l'avion a été remis en service.

L'exploitant a fait effectuer une inspection non destructive de tous les avions de sa flotte, ce qui a permis de découvrir que trois autres compas étaient criqués. La révision la plus récente de la lettre de service (LS) 0516-200 de Raytheon Beech demande d'incorporer des pièces et des bagues de rechange aux compas. Toutefois, rien n'exige d'effectuer une inspection non destructive comme le recommande la LS 0516-200 d'origine.

Transports Canada recommande aux exploitants d'inspecter les compas de train d'atterrissage principal afin de déceler toute défectuosité et il peut être nécessaire d'effectuer une inspection non destructive.

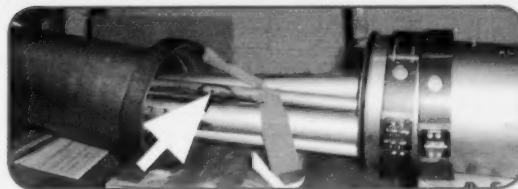
RDS# 20071005001

Conduites carburant usées par frottement

On a alors découvert que l'enveloppe et les conduites carburant avaient subi des dommages par frottement au-delà des limites acceptables. En procédant à cette même réparation sur d'autres aéronefs du parc aérien,

on a décelé des dommages similaires au même endroit sur ces aéronefs.

On a commandé des conduites carburant et une enveloppe.

Si vous effectuez des travaux dans cette zone, inspectez attentivement ces conduites. ✖

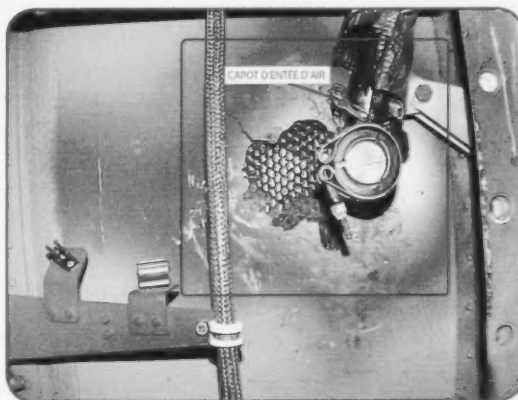
Dommages par l'air de prélèvement sous le capot d'entrée d'air du moteur

Après dépose du capot de la soufflante du moteur dans le cadre d'une vérification de maintenance planifiée, on a constaté des dommages structuraux sous le capot d'entrée d'air. Il était évident que la conduite obturée d'air de prélèvement du 14^e étage avait laissé fuir de l'air chaud et causé des dommages dus à la chaleur dans son voisinage immédiat.

Il a été confirmé par la suite qu'une mauvaise bride de serrage avait été utilisée.

Malheureusement, des erreurs dues à des facteurs humains continuent de se produire et le présent incident en est la conséquence directe. Il importe de toujours vérifier que c'est la pièce qui porte la bonne référence dans le catalogue illustré (IPC) du fabricant qui est posée. ✖

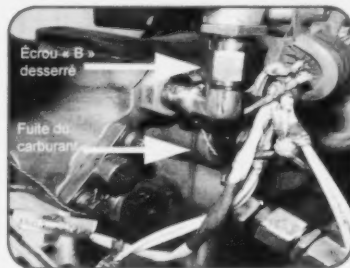
Le technicien devait trouver la cause de la panne de l'APU (GTCP36-150RJ) à la suite d'un « arrêt automatique » provoqué par des indications de température d'huile élevée. L'inspection au sol a révélé que le raccord électrique du capteur de température d'huile

Peu après une mise en route de l'APU destiné à en vérifier le fonctionnement, et alors que les deux groupes de conditionnement d'air fonctionnaient normalement, on a senti une forte odeur de carburant dans l'office et dans le poste de pilotage et on a aperçu du carburant s'échapper des conduites de vidange de l'APU. On a aussitôt coupé l'APU.

Lorsqu'on a monté l'APU monté au banc d'essai, on a constaté qu'un jet de carburant s'écoulait au niveau du raccord coudé situé entre le régulateur de carburant et le robinet coupe-feu. Un examen plus minutieux a révélé que le carburant fuyait au niveau de l'écrou B du raccord. On a resserré cet écrou d'environ $\frac{3}{4}$ de tour, ce qui a colmaté la fuite. Les autres vérifications de fonctionnement n'ont rien révélé d'anormal.

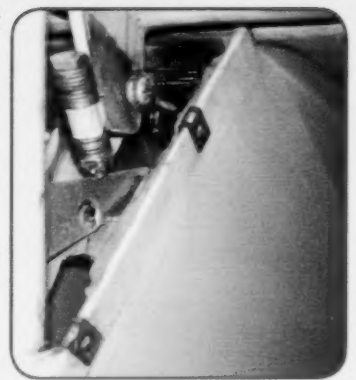
Débattement limité de la gouverne de profondeur à cause d'un gousset défectueux

L'examen du gousset, du support et des rivets a permis d'établir que les rivets pop en aluminium mou étaient devenus lâches sous l'effet des vibrations de la toile de cellule en vol, ce qui avait permis au gousset de tomber.

Heureusement, on a découvert le gousset qui n'était plus à sa place avant un blocage complet de la gouverne de profondeur. On ne sait pas depuis combien de temps le gousset se trouvait à cet endroit. ✖

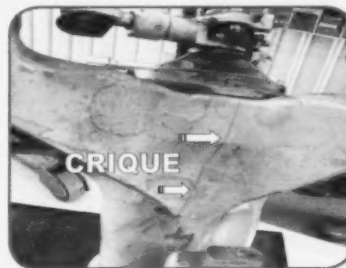
Pendant une vérification de maintenance planifiée, l'inspection visuelle et la lubrification du train avant prévues à la fiche de vérification 3220/01 et 02 ont permis de découvrir une crique dans le cylindre extérieur portant la référence 8814-7 du train avant. On a immédiatement remplacé le train avant.

On a expédié le train avant à Messier-Dowty aux fins d'enquête, laquelle a révélé la présence de traces de ré usinage antérieur.

L'endroit où prenait naissance la crique présentait des traces de ré usinage qui se traduisaient par une finition de surface non conforme et une absence perceptible de grenailage.

Bombardier/de Havilland avaient mentionné deux enquêtes antérieures portant sur la séparation de cylindres extérieurs. À la suite, Bombardier/de Havilland ont lancé une campagne d'information pour aviser les exploitants du parc aérien de la pratique non recommandée consistant à rouler au sol sur un seul moteur, laquelle pratique exerce une contrainte sur le train avant.

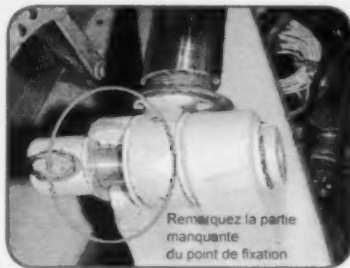
Pendant une visite A planifiée, on a découvert que la chape du train principal droit comportait un raccord criqué au point de fixation du vérin auxiliaire.

Messier-Dowty, fabricant de ce train, et Bombardier, titulaire du certificat de type de cet avion, mènent actuellement une enquête sur la rupture de ce raccord de chape.

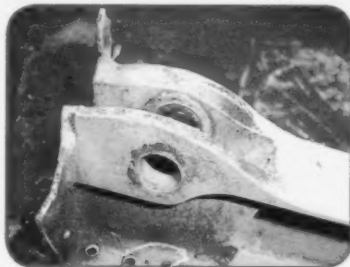
Pendant l'approche à l'atterrissage, le pilote a signalé qu'il était impossible de sortir le train avant jusqu'à la position « sortie et verrouillée ». L'avion a effectué un passage au-dessus de la tour de contrôle de l'aéroport, ce qui a permis d'établir que le train avant était sorti mais ne semblait pas verrouillé. Le pilote a fait rentrer et sortir le train à plusieurs reprises et il a finalement obtenu une indication dans le poste de pilotage comme quoi le train était « sorti et verrouillé ». Par la suite, l'avion s'est posé sans incident.

L'avion a été convoyé, train d'atterrissage bloqué en position sortie, jusqu'à une base de maintenance pour y être inspecté plus en détail. Le personnel de maintenance a alors découvert que la ferrure du vérin de verrouillage train avant rentré était criquée au niveau du point de fixation du vérin. Compte tenu de la décoloration dans la partie criquée, il y a tout lieu de croire que la crique avait eu le temps de se propager sur une certaine période de temps.

La personne à l'origine du RDS a recommandé de procéder de façon plus spécifique à une inspection visuelle ou par END ciblant davantage cette ferrure. De plus, des criques ont également été découvertes sur les parties latérale et supérieure de l'âme du tourillon du train avant. L'élément en « Z » (réf. 85311420) situé sur le côté droit

de la paroi était lui aussi criqué. Les réparations ont été effectuées conformément aux instructions du constructeur.

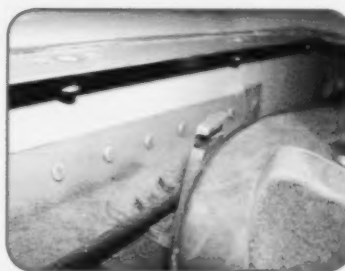
Protège-câble d'aileron usé à cause d'un mauvais cheminement du câble

Le pilote a signalé que les déplacements de la commande de roulis semblaient « difficiles », en particulier de la gauche vers la droite. Des essais de fonctionnement au sol n'ont pas permis de reproduire cette anomalie, et rien ne semblait anormal au niveau du désaccouplage de la commande de roulis.

L'inspection de maintenance a permis d'établir que le câble d'aileron extérieur gauche avait été acheminé du mauvais côté du protège-câble. Le câble d'aileron a été inspecté avant d'être réacheminé

correctement et de faire l'objet d'un nouveau réglage, puis une vérification indépendante a été effectuée.

Il a fallu remplacer le protège-câble à cause de son usure, puis l'avion a été remis en service.

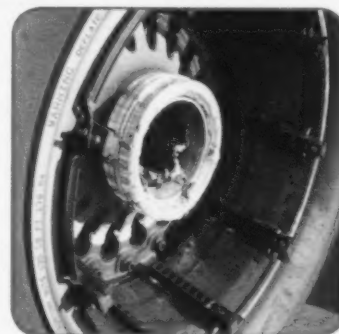
Frottement d'une roue

que l'avion roulait jusqu'à la barrière, l'équipe au sol qui approchait de l'appareil a entendu un bruit en provenance du train droit. Les pilotes ont mentionné qu'il n'y avait aucune indication de panne dans le poste de pilotage.

Pendant l'inspection du train droit, on a découvert que la roue n° 4 traînait et touchait au support de frein.

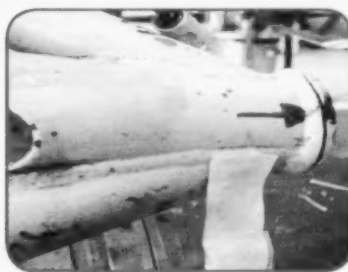
Fixation d'armature du moteur criquée

Au cours de la phase 6 de l'inspection, une crique a été détectée dans le support de fixation d'armature du moteur droit. La crique était située où la soudure intérieure supérieure fait la jonction avec la cloison pare-feu.

La dernière inspection détaillée de l'armature du moteur avait été effectuée 300 heures plus tôt au cours de la phase 4 de l'inspection.

Il est essentiel de procéder à l'inspection des zones de soudure de l'armature, surtout à la suite d'un vol avec turbulence, d'un atterrissage dur, et à la suite des de grèves d'hélice.

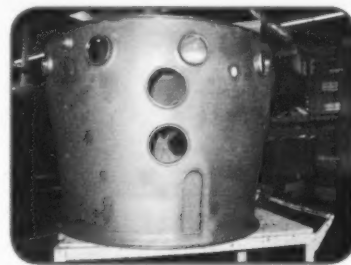
Réparation non approuvée d'un conduit de dérivation

On a reçu le moteur en provenance d'un exploitant étranger à des fins d'inspection. Pendant le démontage, on s'est aperçu que le conduit de dérivation avant du moteur comportait un pièce rapportée non standard qui n'était pas conforme aux limites prescrites par le constructeur de fabricant d'origine (OEM). Ce rapiéçage se trouvait sur la paroi extérieure, et il était long de 8 pouces et large de 2,5 pouces.

On a par la suite retiré du service ce conduit de dérivation.

Il faut toujours suivre les directives de maintenance et de réparation publiées par l'OEM. ✖

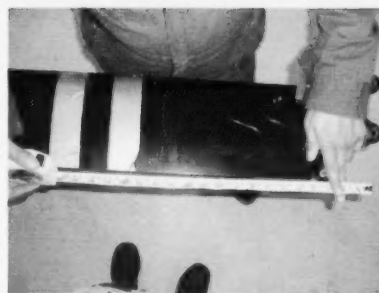
Ayant senti des vibrations pendant un vol, le pilote a poursuivi ses recherches après l'atterrissage. Il a décelé une longue crique de 18 po à la référence pale 36.

Cette crique s'était propagée de façon perpendiculaire au bord de fuite de la pale. Il semble que cette pale se soit décollée parce que la crique se propageait directement de la nervure vers le profilé en C, avant de partir vers le côté.

Cette pale totalisait quelque 2 600 heures, ce qui correspond environ aux 2/3 de sa limite de vie, qui est de 3 500 heures.

L'AD 2005-21-02 « Torque Event Inspection » (Inspection à la suite d'un incident lié au couple) de la FAA vise cette pale en particulier. ✖

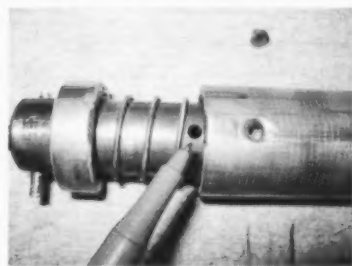
Défectuosité d'un frein de stationnement – Incident au sol

Pendant que le pilote avait la tête baissée et terminait les vérifications finales en vue de l'arrêt complet, l'avion s'est mis à avancer jusqu'à ce que l'hélice gauche heurte le groupe électrogène de piste. Sous la force de l'impact, les

Le personnel de maintenance qui a procédé au dépannage a découvert que trois rivets qui servaient à fixer l'arbre intérieur au manchon extérieur du levier du frein de stationnement s'étaient cisailés. Cette rupture avait eu pour effet de libérer toute la pression hydraulique du frein de stationnement, ce qui avait permis à l'avion d'avancer.
